ОБСЛЕДОВАНИЕ, ОЦЕНКА ТЕХНИЧЕСКОГО СОСТОЯНИЯ И РАЗРАБОТКА РЕКОМЕНДАЦИИ ПО ДАЛЬНЕЙШЕЙ ЭКСПЛУАТАЦИИ ЖЕЛЕЗОБЕТОННЫХ БАЛОК ПОКРЫТИЯ

Аннотация: в данной статье рассмотрены результаты обследования и оценки технического состояния железобетонных балок покрытия здания механического цеха структурной единицы Публичного акционерного общества «ДОНБАССЭНЕРГО» «ЭЛЕКТРОРЕМОНТ». По результатам обследования выполнен перерасчет балок покрытия и разработаны конструктивные решения по их усилению.

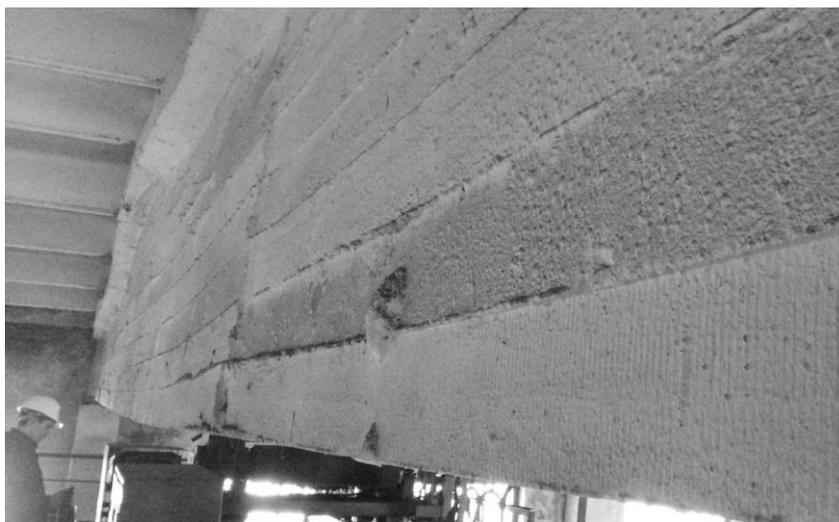
Балка покрытия - в пролете «А-Б» по оси «9» выполнена в металлической опалубке с гладкой поверхностью по всем сторонам, по осям «2-8» на поверхностях балок наблюдаются следы от деревянной опалубки (рис. 1), что может свидетельствовать о том, что эти балки могли быть изготовлены на строительной площадке, о чем свидетельствуют и многочисленные каверны на боковых поверхностях. Балки покрытия имеют прогибы – 15мм, 70мм, 40мм, 15мм, 40мм, 50мм, соответственно, по осям «4», «5», «6», «7», «8» и «9». Ширина раскрытия трещин (определялась с помощью микроскопа Мир-2, рис. 2) в нижней части балок составляет 0,3, 0,7, 0,5, и 0,5мм, соответственно, по осям «4», «5», «8», «9» (для контроля ширины раскрытия трещин установлен маяк. См. рис. 3).

Прогибы балок по осям «5» и «9» составляют, соответственно, 70 и 50мм, что превышает допустимые значения (согласно табл. 1 ДСТУ Б В.12,-3:2006 «Прогибы и перемещения» прогибы балок покрытий не должны превышать $L/250 - 12000/250=48$ мм).

Рис. 1. Балки покрытия пролета Б-В в осях «2-9» изготовлены в деревянной опалубке и изначально имели прогиб до 70 мм

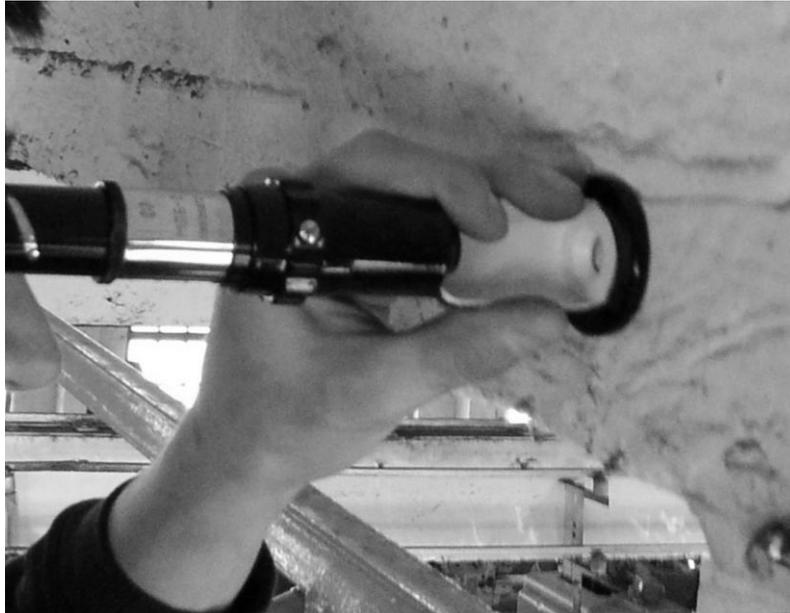
Рис. 2. Определение ширины раскрытия трещины в балке покрытия по оси «9» пролета «А-Б» с помощью микроскопа Мир-2

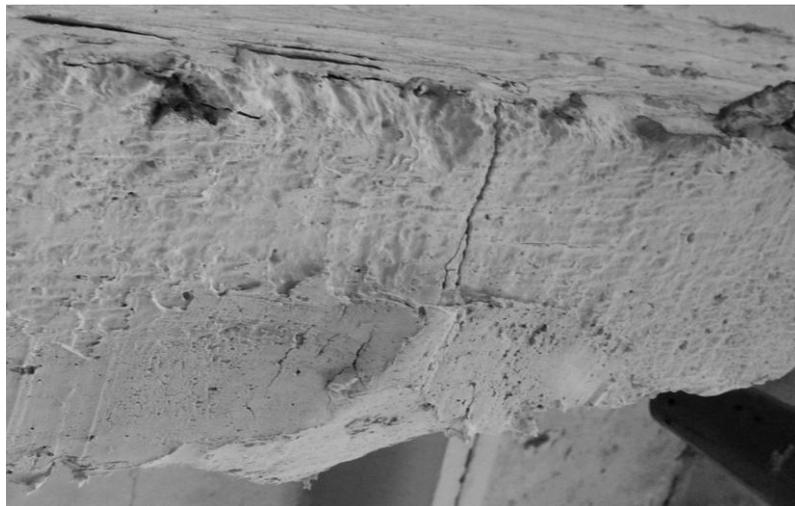
Из проверок следует, что жесткость, прочность и трещиностойкость балки при существующих геометрических размерах, значении прочности бетона (В 12,5) и армировании нижнего пояса (4 класса А-П) соответствуют существующим нормативам. Трещины по нижнему поясу в отдельных балках могли появиться при кратковременном их перегрузе снеговой нагрузкой.

Рис. 3. Трещина по нижнему поясу балки покрытия по оси «9» пролета «А-Б» шириной раскрытия 0,5 мм. На трещине установлен «маяк» из алебастрового раствора 12.03.2014 г.

Балки покрытия пролетов «А-Б» и «Б-В» находятся в *удовлетворительном состоянии* и требуют ремонта. Следует отметить, что, несмотря на удовлетворительное состояние балок покрытия пролета «А-Б» на их нижнем поясе по осям «4», «5», «8», «9» в местах наличия трещин должны быть установлены гипсовые «маяки».

Смотрителю зданий и сооружений еженедельно, а в зимний период при снегопадах ежедневно следить за состоянием маяков и, в случае их разрушения, обратиться в проектную организацию для принятия решения о необходимости усиления балок.
